INFORME DE INSPECCIÓN
A.-DATOS DA ENTIDADE INSPECCIONADA

Data da inspección	02/11/2022	Clave do expediente	DH.V15.43487	NIF	A70290358
Nome e apelidos ou razón social	EDAR BENS S.A.			Teléfono	981 154 080
Enderezo do vertido	PUNTA DO BURRO_BENS			Concello	A CORUÑA
Enderezo de notificacións	MANUEL MURGUÍA s/n. CP15011			Concello	A CORUÑA
Representante/Cargo	FRANCISCO JAVIER PÉREZ LÓPEZ / ASISTENCIA TÉCNICA EDAR BENS			DNI	32677218Z
Correo electrónico					
Obxecto da inspección	NOTA INTERIOR

ANEXO FOTOGRÁFICO

CÓDIGO DA TAREFA: DN-MAP-021122-A

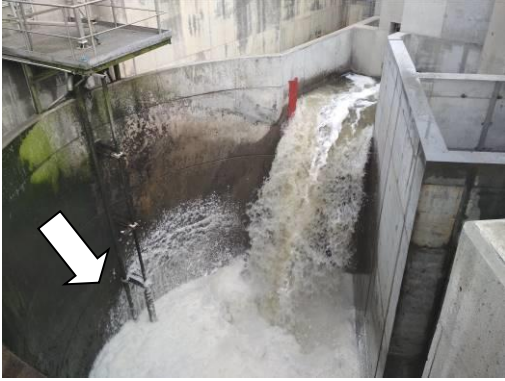
Na presenta inspección compróbase que rematou a fase das obras hidráulicas para a instalacións da turbina que se estaban a realizar na cámara de carga do emisario, e que o vertido do efluente tratado na EDAR está a realizarse a través do emisario (punto codificado como V-02132).

Foto 1: Vista xeral do efluente tratado entrando na cámara de carga do emisario. Sinálase a comporta do emisario

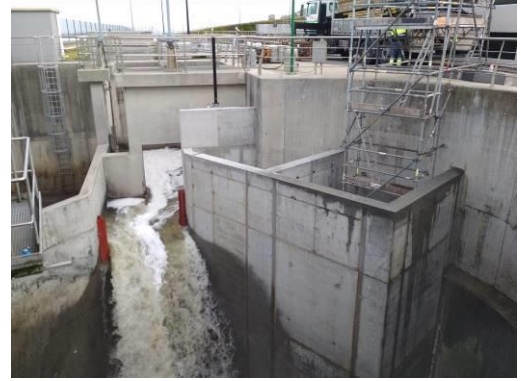
Ditas operacións consisten na realización da obra hidráulica necesaria para a instalación dunha turbina na cámara de carga do emisario; para elo solicitouse a desviación do caudal do efluente tratado na EDAR cara ao aliviadoiro de dita cámara (punto codificado como V-16798). O tempo previsto para realizar as actuacións mencionadas e de duración do vertido foi de dúas semanas a contar dende o primeiro de outubro.

Foto 2: Detalle da estrutura que se construíu para a instalación da turbina

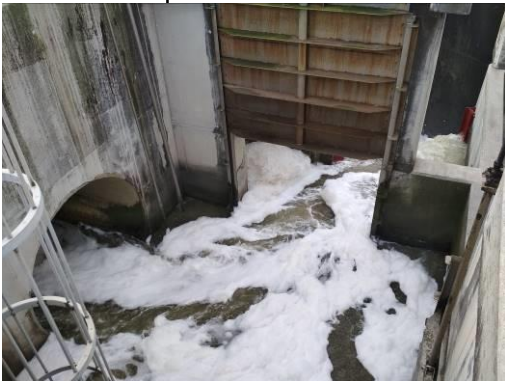
Foto 3: Saída do efluente tratado cara á comporta da cámara de carga

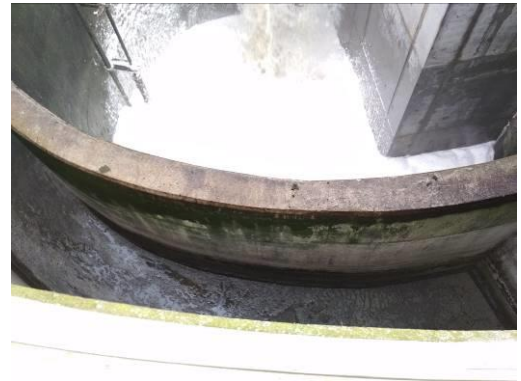
Foto 4: Detalle da canle pola que circularía o caudal de alivio en caso de pechar a comporta do emisario

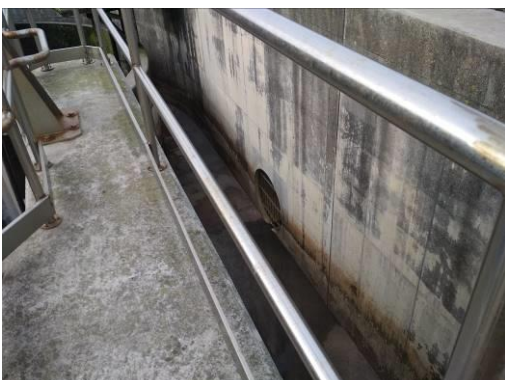
Foto 5: Localización da saída do aliviadoiro (V-16798) cara ao Océano Atlántico
